平成25年度 舗装補修工法検討業務 実施概要 (発注者:太田土木事務所) プロファ設計株式会社

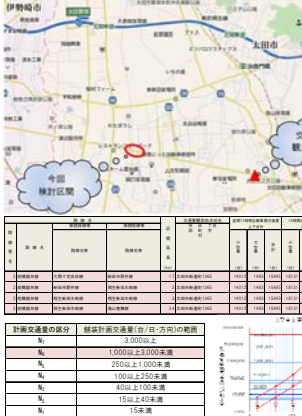
③交通量確認

交通量、疲労破壊輪数確認

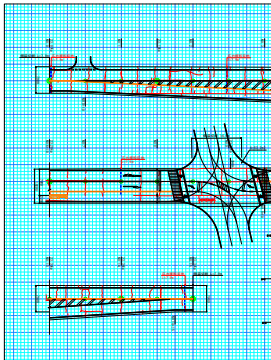
⑧最適シナリオ(補修工法)決定
